設計監理者からのお知らせ

第2号 (2009.07.21)

株式会社 宮崎建築設計事務所

【1】 当マンション建物修繕のポイント

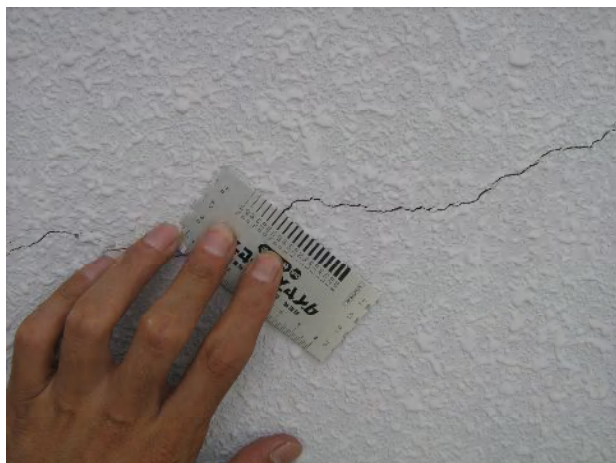
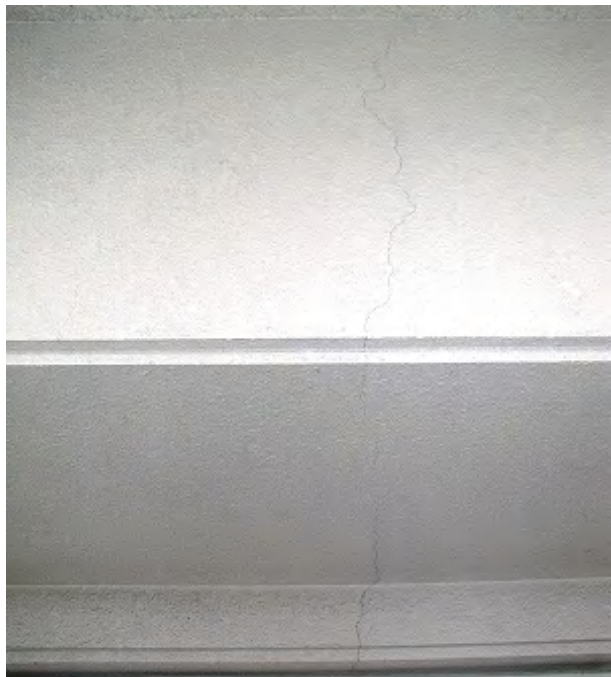
考察 躯体コンクリートのひび割れが、多数認められます。ひび割れの発生は特に上階に数多く見受けられます。共用廊下やバルコニーの上げ裏及び外部階段段裏のひび割れの大部分で漏水が認められます。今のところ漏水していないひび割れでも、このまま放置すると、今後漏水すると考えられます。

写真は、14階外壁のひび割れで、巾が0.6mmあります。コンクリートでは、漏水する危険性があるひび割れ巾は0.2mm以上と考えられています。ひび割れは、漏水の原因になるだけでなく、ひび

割れから浸入した雨水等により周辺塗膜の浮きや剥離を引き起こします。また、ひび割れに沿って中性化が健全な部分に比べ早く鉄筋の位置まで進行します。中性化が鉄筋の位置まで進行し、雨水等が鉄筋と接触すると鉄筋が発錆します。

特にベランダの梁へのひび割れは建物の強度を担保する構造部分であるだけに重大で、当建物においてはこのタイプのひび割れが多いことが特徴です。

又、当該立地条件は塩害も考慮する必要があります。従って、ひび割れ補修は改修工事において大変重要な工事といえます。

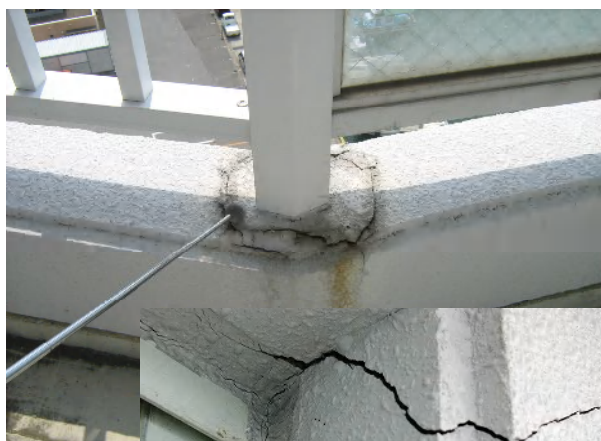
ベランダに鉄製手摺基部の錆・コンクリートの爆裂が確認されました。基部固定金具の錆び発生が原因と考えられ、今後はコンクリート脱落の危険が増すと考えられるので、早急な対策が望まれます。

考察 写真は、バルコニー手摺り金物支柱足元の充填モルタルの浮きです。支柱足元においては、ひび割れ程度の症状が大多数でしたが、今後コンクリートやモルタルの浮きが発生する可能性があります。ひび割れの発生が多数見受けられることから今後、徐々に増加するものと考えられます。

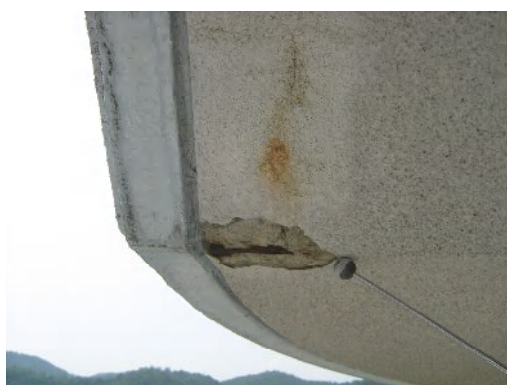
考察 写真は、外部階段段裏の露筋です。鉄筋の被り厚が薄いことと漏水が原因と考えられます。

全体としては、露筋や鉄筋の発錆が原因と考えられるコンクリートの浮きは、極端に多くありませんが、ひび割れや共用廊下やバルコニー上げ裏の漏水箇所は、今のまま放置すると露筋が発生する可能性があり、剥落事故の要因にもなるため早急に改修することが必要です。

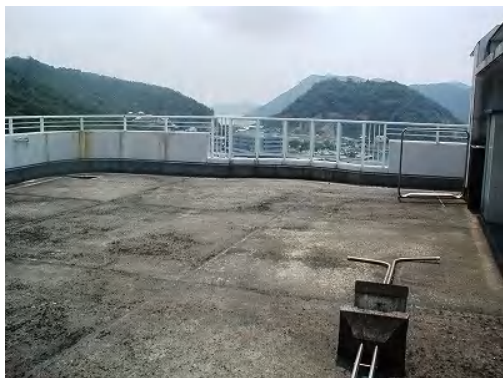
←14階
ルーフ
バルコニー
からの
漏水
が…

考察 戸別調査の結果、ベランダの多くで下階まで貫通するクラックとその結果の白華現象(エフロレッセンス)が非常に多く見られます。これらのクラックは、ベランダ手摺固定基部の浮きや、ベランダ梁のクラックと連続している可能性があり、**直接に躯体への悪影響となるため早急に適切な対応が必要です。**

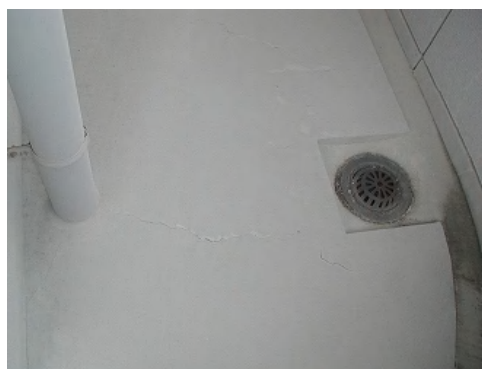
←3階
ベランダ
からの
漏水
が…

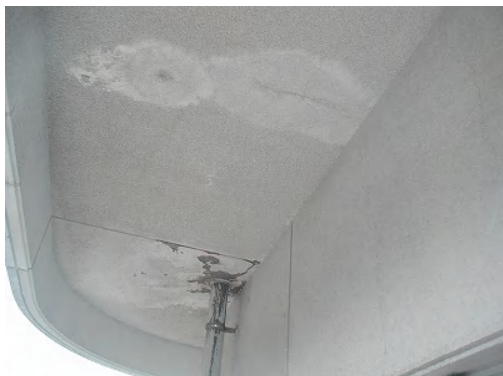
13階に
表出
←

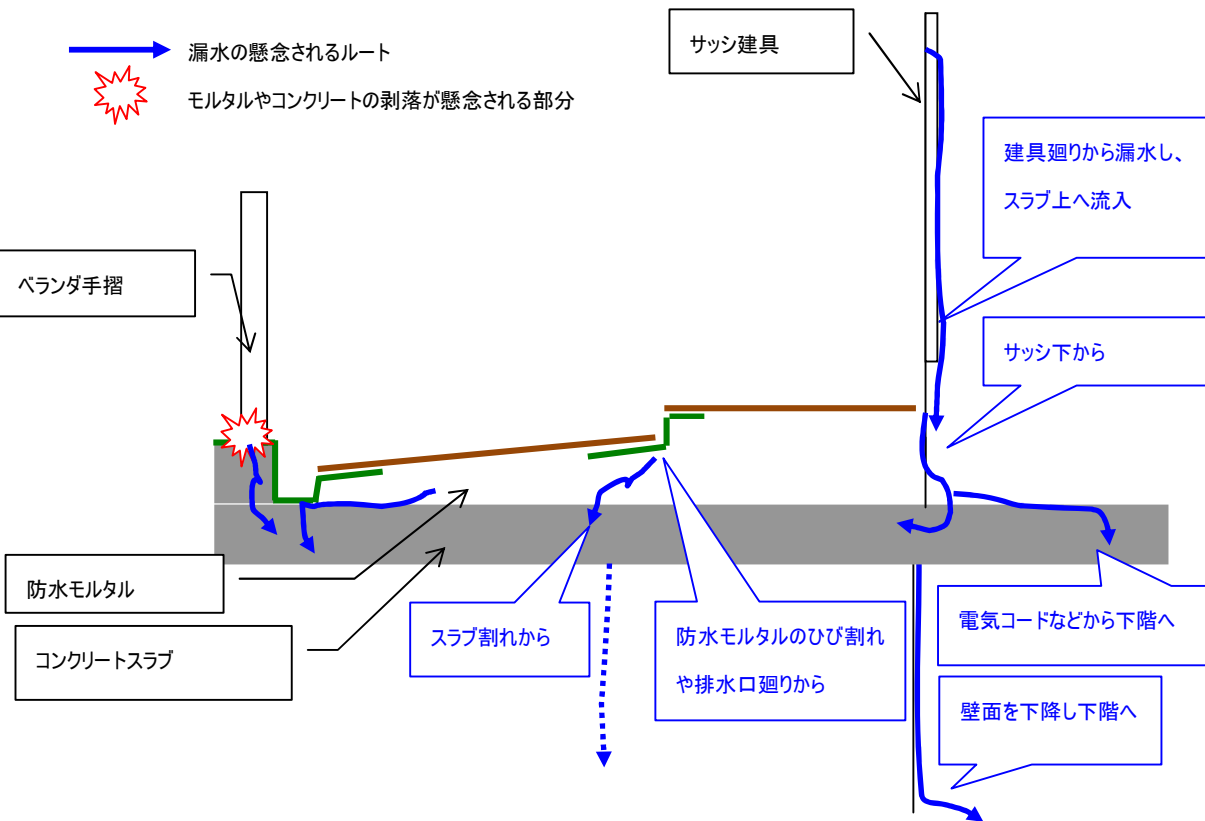
【状況概念図】

ベランダ防水の現状は防水モルタルコテ押さえのみですが、モルタル自体の防水性能はクラック、微細クラックの発生により、特に日中温度差が大きいと考えられる上部階において低下しており、**修繕工事実施の際にはウレタン塗膜防水(緑線部分)・シート防水(茶線部分)などの新規設置が必要**と考えられます。

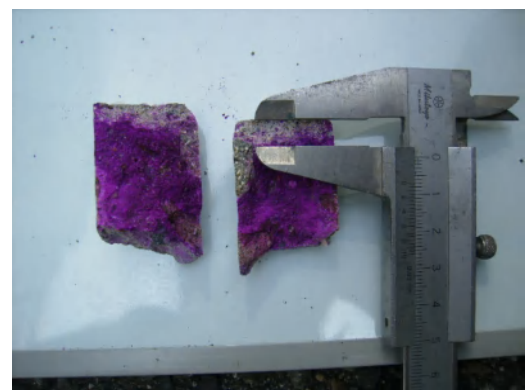
既存塗膜面の予測値と測定値を比べると、4箇所中3箇所ですべて予測値以上の中性化深度を示しています。しかし、標準的な鉄筋の被り厚さが確保されていれば、今のところ問題となる数値ではありません。さらに、中性化速度は時間の経過と共に遅くなるので、今まで以上に急激に中性化が進むことはないと考えられます。

しかし、ひび割れ箇所は、ひび割れに沿って中性化が奥へ進むため、健全な部分に比べ鉄筋の位置まで中性化が速く進み、ひび割れより浸入した雨水が鉄筋と接触すると、鉄筋が発錆します。従って、ひび割れの補修を十分に行う必要があります。

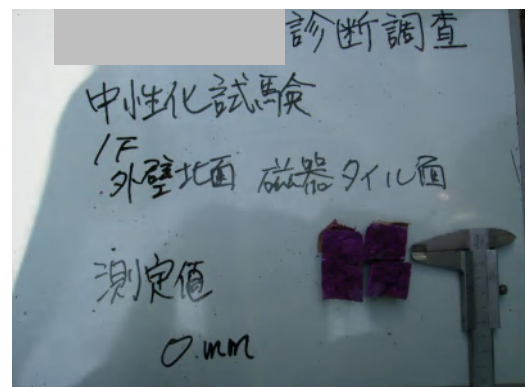
磁器タイル面においては、予測値と測定値を比較すると、4箇所中4箇所とも、中性化の進行は見受けられず、問題ありません。

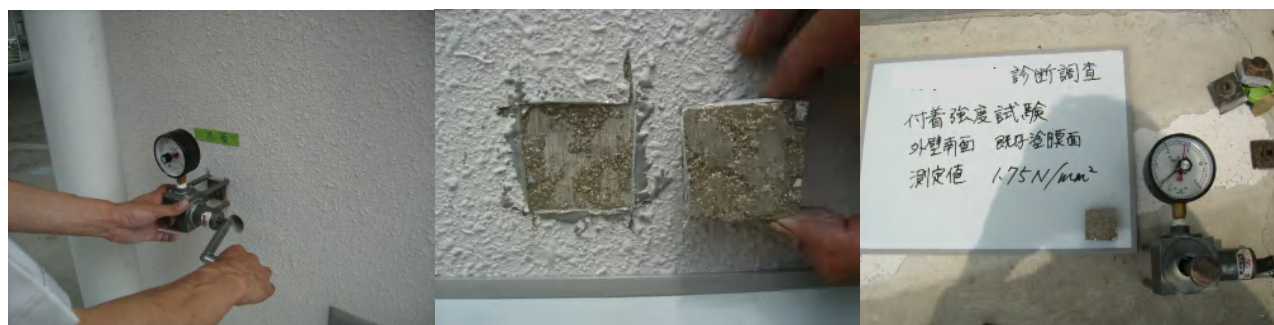
＜既存塗膜面＞既存塗膜付着強度は、4箇所中4箇所とも基準値以上の数値を示しました。健全な部分では良好な付着性を十分に維持していると考えられます。従って、塗膜の完全ケレン除去の必要はなく、塗膜の浮き部分や脆弱部を十分にケレン除去、ひび割れの処理を行えば問題ないと判断します。

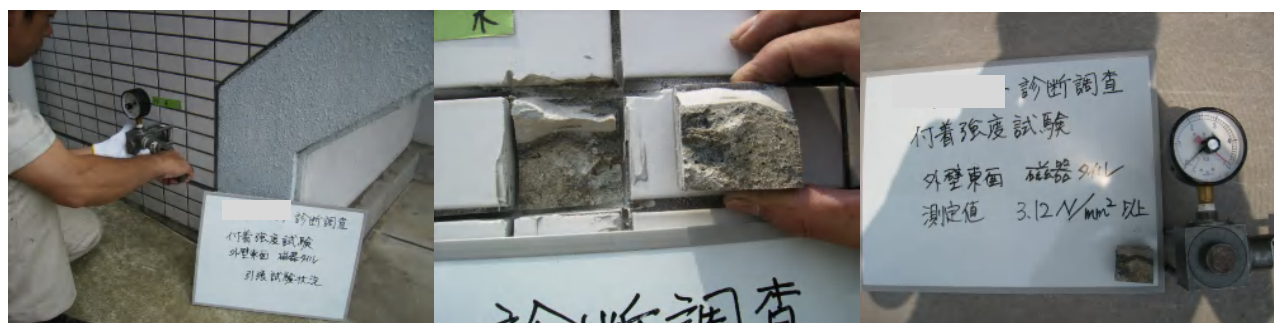
＜磁器タイル面＞磁器タイルの付着強度については、浮きやひび割れなどの発生していない外観上健全な部分について測定を行った結果、4箇所測定中、4箇所ともいずれの部位も付着強度は基準値を超えています。よって、付着強度は維持されており問題ないと考えられます。但し、外観目視、及び一部打診調査を行った結果、磁器タイルの浮き、ひび割れが確認されていますので、不具合箇所においては浮き、ひび割れの処置が必要です。
