設計監理者からのお知らせ

第2号 (2009.07.21)

株式会社 宮崎建築設計事務所

【1】 当マンション建物修繕のポイント

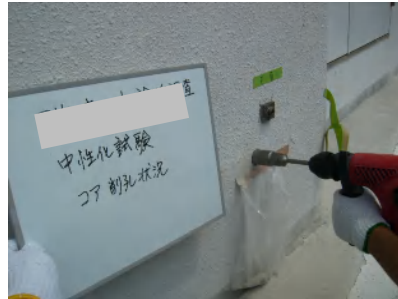
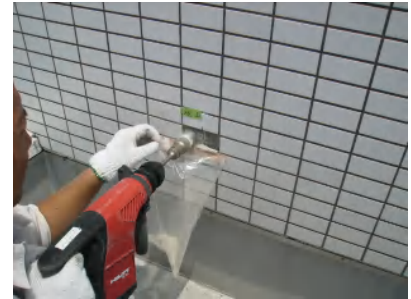
① コンクリート中性化試験・既存塗膜面及び磁器タイル面各 4 箇所
(付着強度調査箇所を使用)

しかし、ひび割れ箇所は、ひび割れに沿って中性化が奥へ進むため、健全な部分に比べ鉄筋の位置まで中性化が速く進み、ひび割れより浸入した雨水が鉄筋と接触すると、鉄筋が発錆します。従って、ひび割れの補修を十分に行う必要があります。
